بررسی حادثه مورخ ۲۸/۸/۶۹ پست ۶۶ کیلوولت در راهی

سید محمد حسن صحرائیان

شرکت برق منطقه‌ای فارس

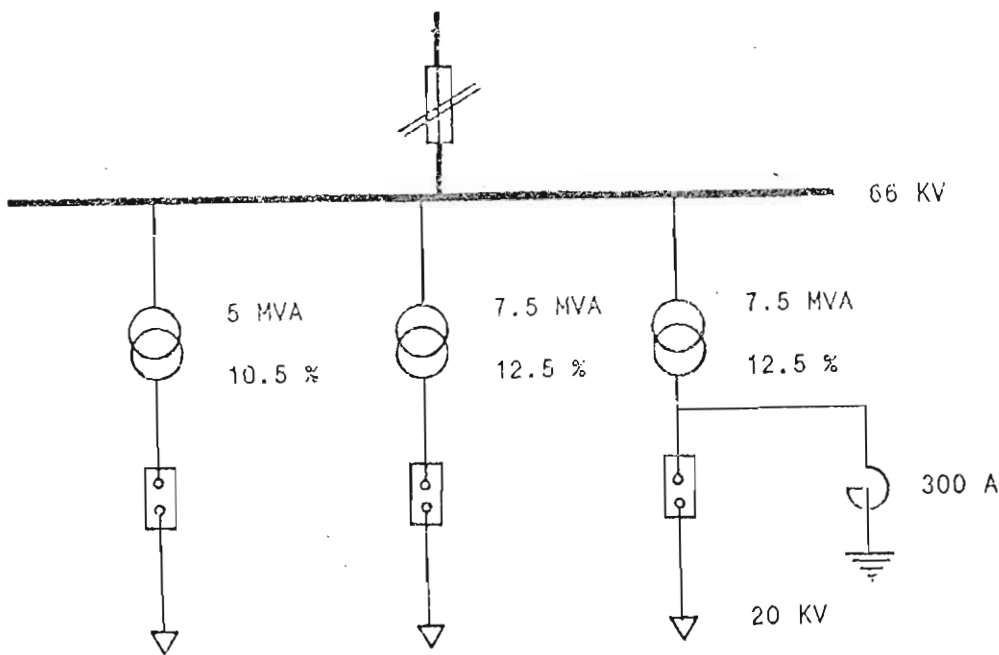
شکل ۱ - شمای تک خطی پست درواهی در زمان وقوع حادثه

شرح حادثه : این حادثه در یک پست ۶۶/۲۰ کیلوولت رخ داده که قبلاً از وقوع حادثه دارای شمای تک خطی مطابق با شکل - ۱ بوده است. نواقص عمده این پست در آن زمان عبارتند از:

- ۱- عدم نصب دژکتور در طرف ۶۶ کیلوولت و استفاده از فیوزکوت به جای دژکتور در دوازده فاز و اتصال یک فاز بطور مستقیم به شبکه.
- ۲- مشترک بودن ورودی برای سه دستگاه ترانسفورماتور قدرت.
- ۳- نصب ترانس زمین بدون سیستم حفاظت اتصال زمین (رله E.F.) (۰)

به علت عدم استفاده از رله اتصال زمین و حفاظت علیه جریان اتصال کوتاه تک فازیمه شده رله جریان زیاد فرض شده است و در حالیکه به خاطر پائین بودن جریان اتصال کوتاه تک فاز و رله جریان زیاد (0.0) توانائی چنین عملکردی را نداشته است.

در چنین وضعیت حفاظتی در اثر بروز یک اتصال تک فاز ۵ ماندگار بر روی شبکه ۲۰ کیلوولت (وقوع این اتصال پس از بازدید و بررسی شبکه مورد تائید قرار گرفته است) و ترانس زمین به مدت زیادی تحت جریان اتصال قرار گرفته و این مسئله باعث افزایش دمای سیم پیچ و هسته و روغن و سرانجام انفجار ترانس زمین و ایجاد حریق شده است. گسترش دامنه آتش سوزی حاصل از انفجار موجب سوختن و صدمه دیدن ترانسفورماتور قدرت و تخریب بخش دیگری از تجهیزات پست گردیده است. خوشبختانه از آنجا که در این پست روستائی اپراتور نگهبان حضور نداشته است، حادثه فوق هیچگونه خسارت جانی به همراه نداشته است.
